# LEITFADEN FÜR DIE FAHRZEUGRÜCKGABE MAN eTGE.

Rückkaufvereinbarungen und Leasing.

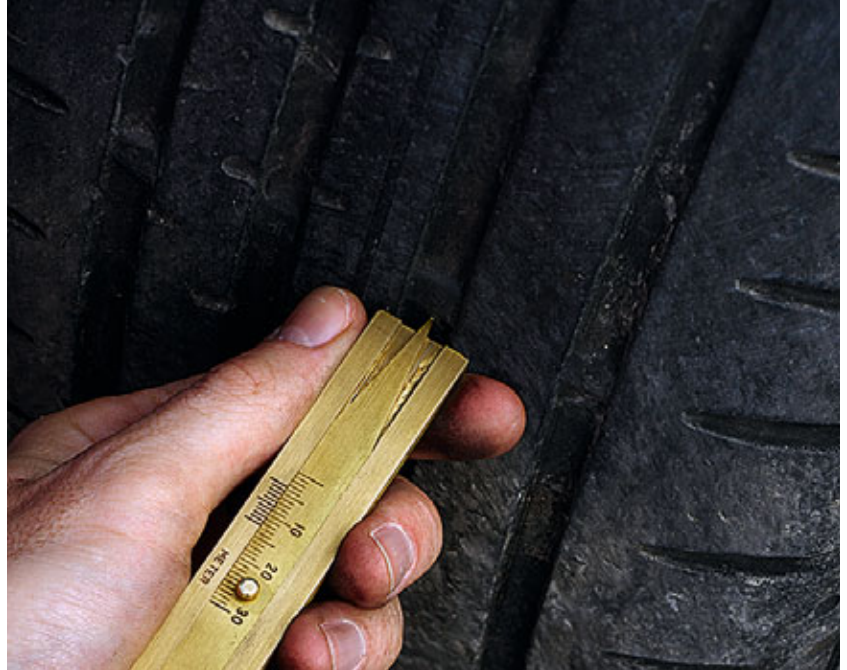
Profiltiefe Sommerreifen  $> 2$  mm

- Mindestprofiltiefe bei Sommerreifen:  $\geq 2$  mm
- Mindestprofiltiefe bei Winter- und Allwetterreifen:  $\geq 4$  mm
- Die Profiltiefe wird zwischen den Hauptprofilrillen im Profilauf gemessen
- Geringe Kontaktsuren an den Reifenflanken ohne Beschädigung des Reifenmaterials
- Der Reifentyp und das Reifenfabrikat müssen achsweise übereinstimmen und vom Fahrzeughersteller für das Fahrzeug zugelassen sein

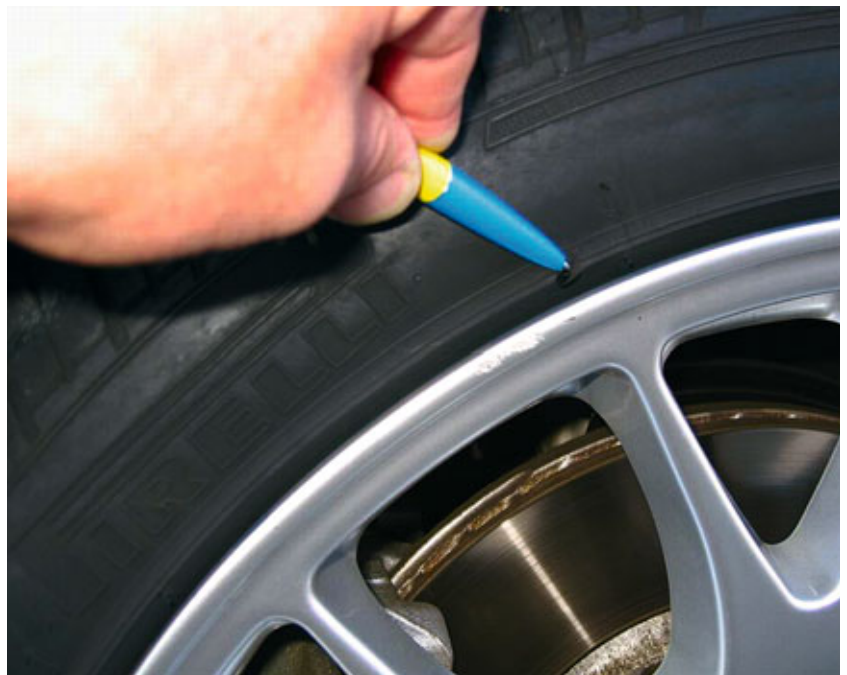
Leichte Materialabtragung an der Scheuerleiste

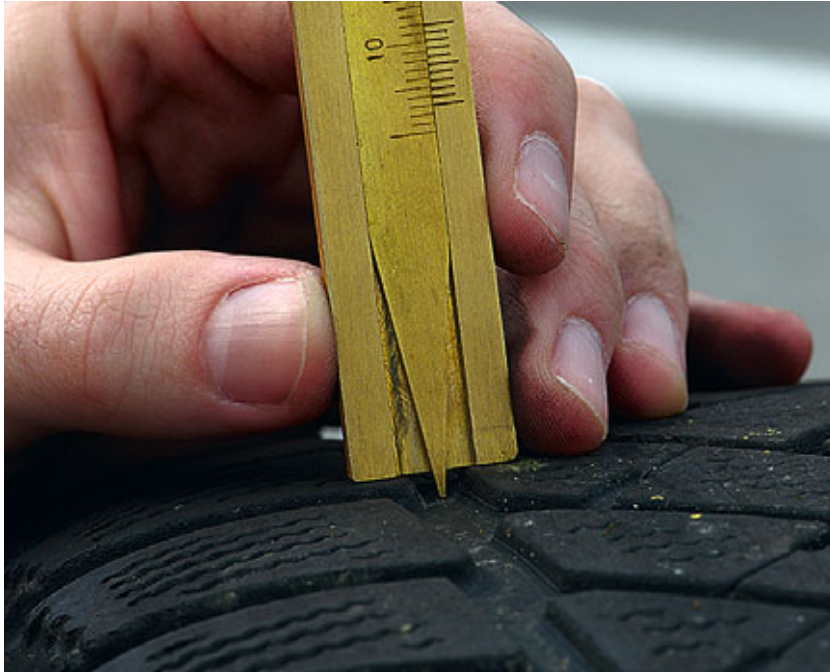
Profiltiefe Winterreifen < 4 mm

- Profiltiefe < 2 mm bei Sommerreifen (gemessen zwischen den Hauptprofilrillen im Profilmulde)
- Profiltiefe < 4 mm bei Winter- und Allwetterreifen (gemessen zwischen den Hauptprofilrillen im Profilmulde)
- Beschädigungen der Reifen, z. B. Ausbrüche oder Einschnitte, die über den Profilmulde hinausgehen
- Bereifung mit Dimensionen und/oder Geschwindigkeitskennbuchstaben und/oder Traglastkennziffern, die nicht für das Fahrzeug zugelassen sind
- Einseitig abgefahrene Bereifung bzw. ungleichmäßiger Profilverbrauch (hat ggf. eine Achsvermessung zur Folge, deren Kosten mitkalkuliert werden müssen)
- Bremsplatten, Sägezähne
- Jegliche Abweichungen von der Fahrzeugherstellervorgabe
- Mischbereifung aus Sommer-/Winterreifen
- Runderneuerte Reifen
- Reifen älter als Erstzulassung des Fahrzeugs

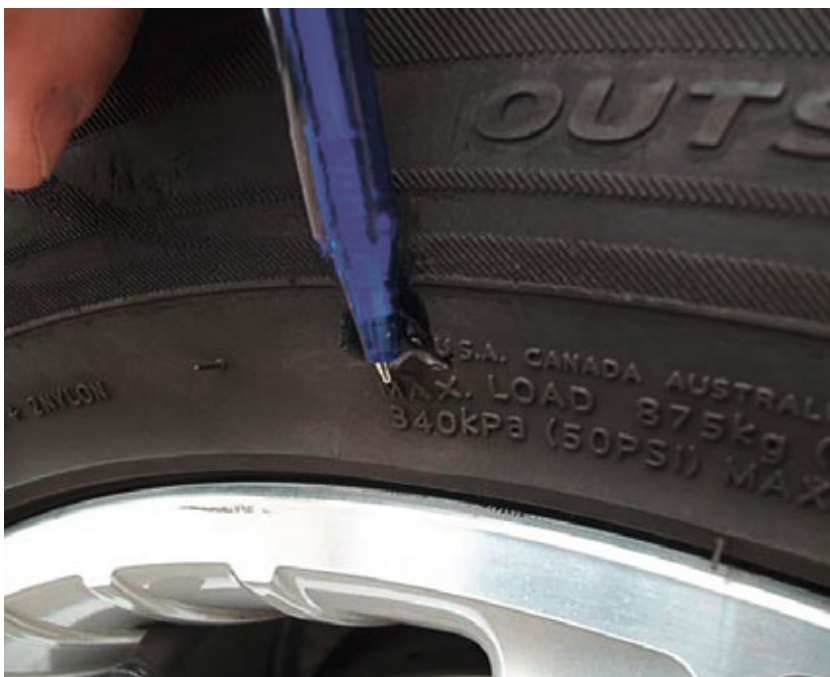
Reifenflanke, beschädigt

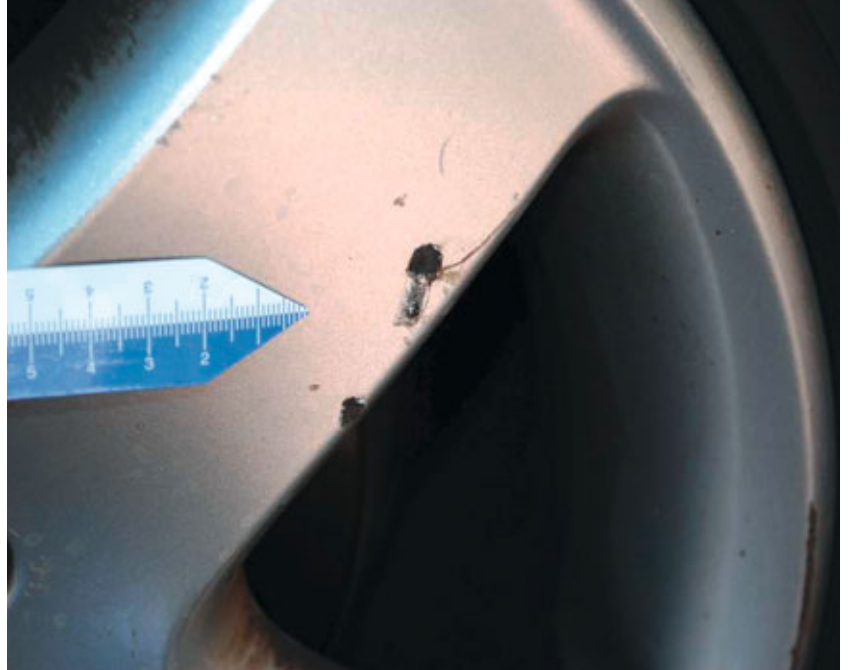
Leichte Kratzer ohne Materialabtragung

- Leichte Korrosionsmerkmale oder durch Streusalz beschädigte Lackoberflächen mit einer Ausdehnung von < 20 mm
- Leichte Kratzer und/oder Schrammen < 20 mm an der Felge ohne Materialabtragung
- Schrammen und Kratzer an Radkappen von weniger als 100 mm Länge

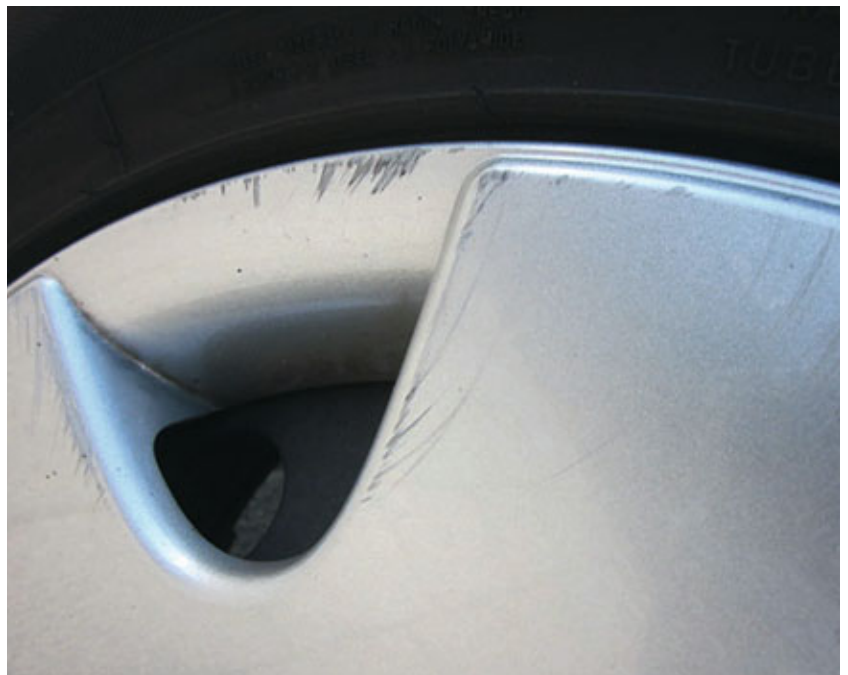
Leichte Kratzer an Radkappe

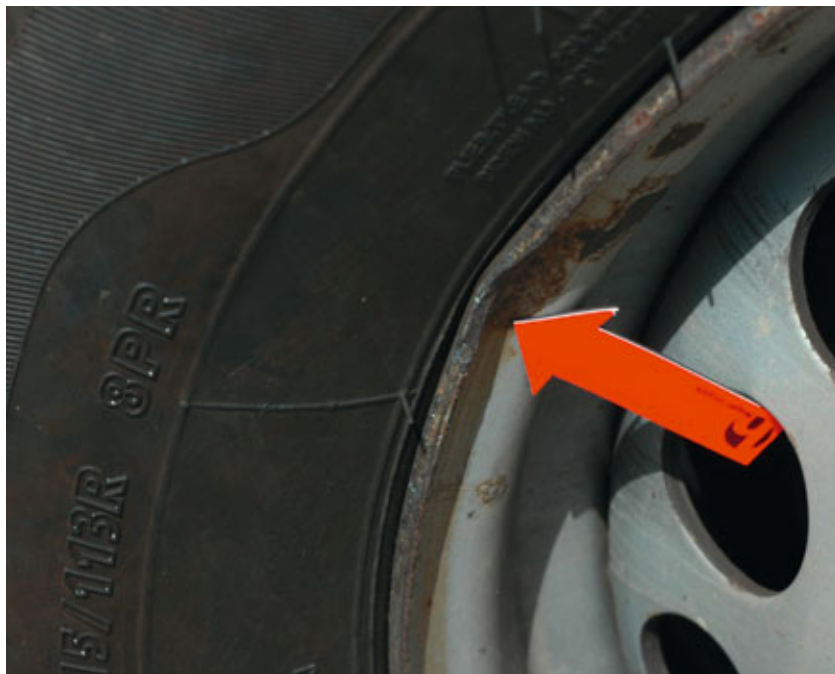
Beschädigung Felgenhorn

- Verformungen am Felgenhorn
- Beschädigungen von Felgen und Radkappen, z. B. durch Bordsteinkontakte
- Korrosionsschäden und/oder Abschürfungen mit einer Ausdehnung von > 20 mm
- Materialabtragungen an Felgen
- Brüche von Felgen
- Brüche und/oder Risse an Radkappen
- Fehlende oder keine Original-Radkappen
- Abweichung vom Auslieferungszustand
- Felgenschäden (inkl. Schäden an Radzierblenden)

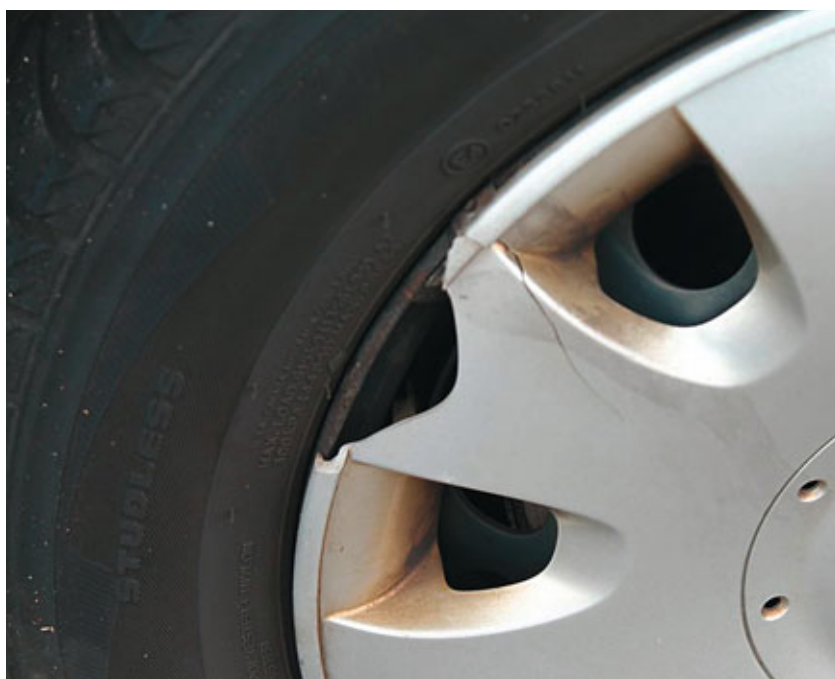
Beschädigung Radkappe

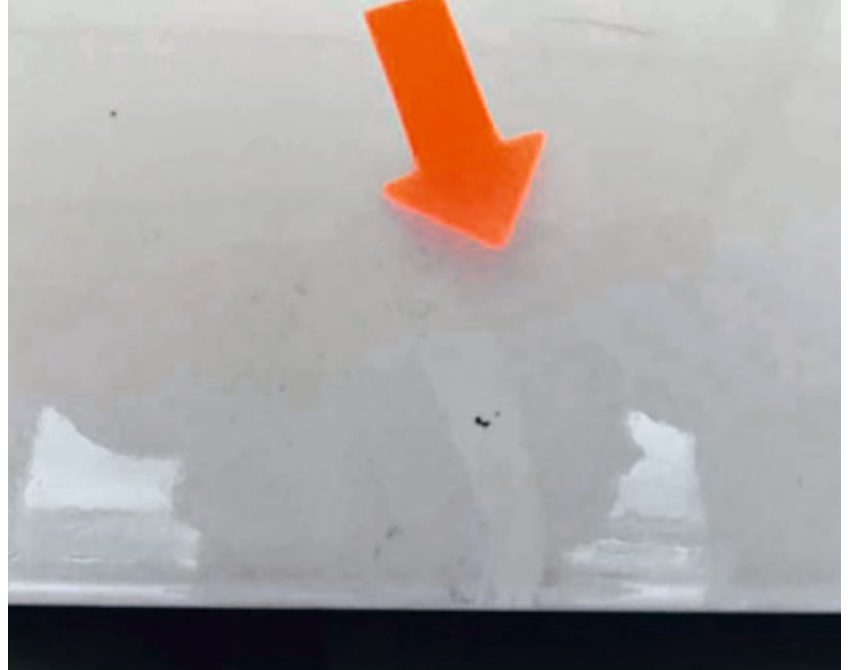
Steinschlag  $\leq 2$  mm

- Kratzer auf der Lackoberfläche, die durch Schleif- und Polierarbeiten zu beseitigen sind (Fingernagel bleibt nicht in der Beschädigung hängen), z. B. leichte Kratzer im Bereich der Türgriffe
- Streusalzeinwirkungen an Radausschnitten, Teerspritzer und durch den funktionsgerechten Gebrauch von Waschanlagen entstehende Lackmerkmale
- Leichte Kratzer, die nicht bis auf die Grundierung hindurchgehen; bei Zweischichtlackierung ohne Beschädigung des Basislacks
- Laufleistungsbedingte Steinschlagschäden bis zu einer maximalen Größe der einzelnen Einschläge von 2 mm im Durchmesser
- Leichte Kratzer und Lackspuren an der Dachreling im Bereich der Fix- und Haltepunkte
- Lackabschürfungen  $\leq 20$  mm an Türkanten

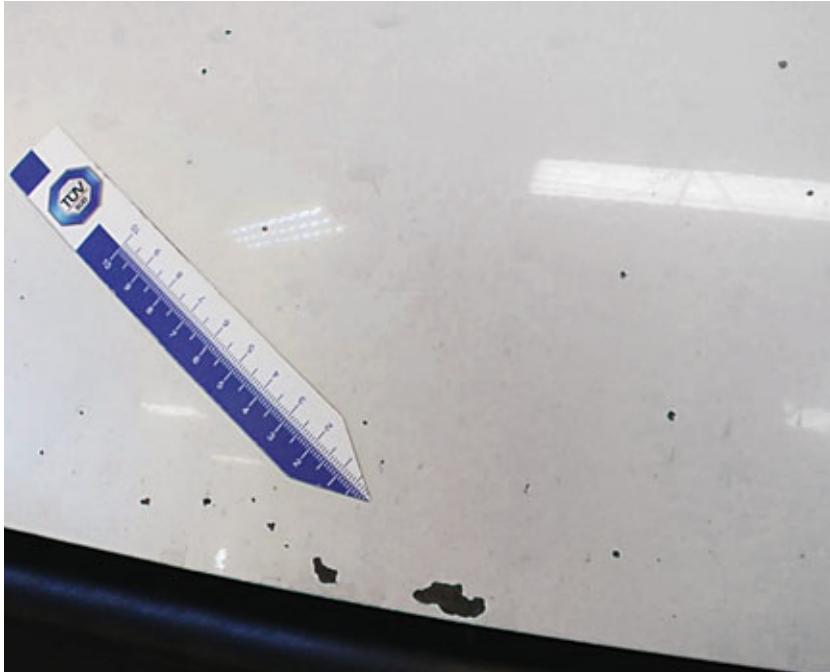
Mehr als fünf Steinschläge pro 10 × 10 cm

- Vorausgegangene unfachmännische Reparaturlackierungen (z. B. sichtbare Farbunterschiede)
- Angegriffene Lackoberflächen durch Industrie-/Chemieniederschlag oder andere Formen der Oberflächenbeschädigung, wie z. B. Verätzungen durch Vogelkot
- Lackbeschädigungen, die bis auf die Grundierung/den Basislack bzw. das Blech durchgegangen sind und eine Lackierung erfordern
- Korrosionsschäden, bei denen eine Ausbesserung nicht mehr möglich ist
- Durch Beschriftungsfolien und Aufkleber entstandene Lackschäden oder Farbunterschiede
- Lackablösung durch Folienablösung
- Kleine Steinschläge in großer Dichte (Ausnahme Frontverkleidung), mehr als fünf Stück pro 10 × 10 cm
- Lackbeschädigungen und Kratzer an der Dachreling von > 50 mm im gesamten Bereich

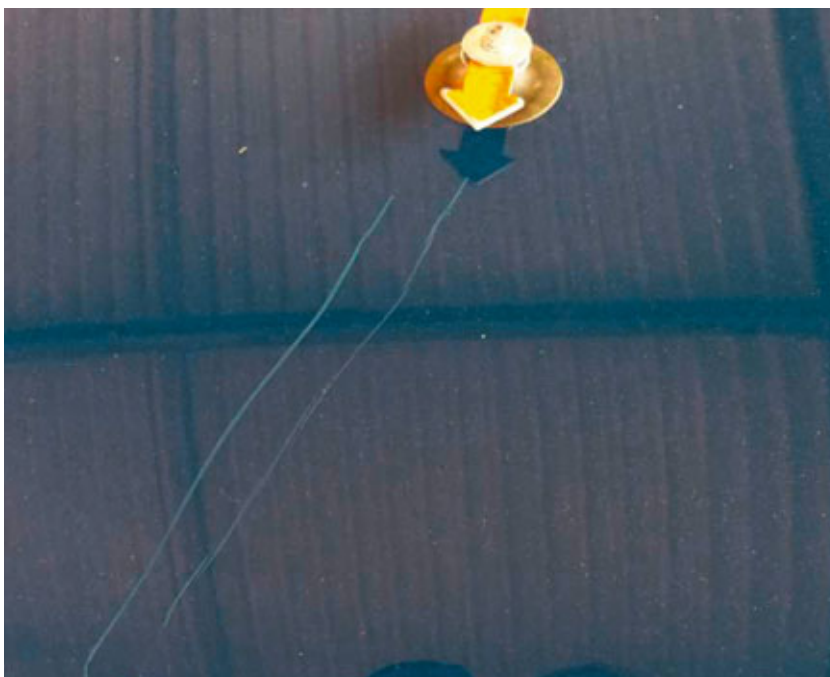
Beschädigung des Basislacks

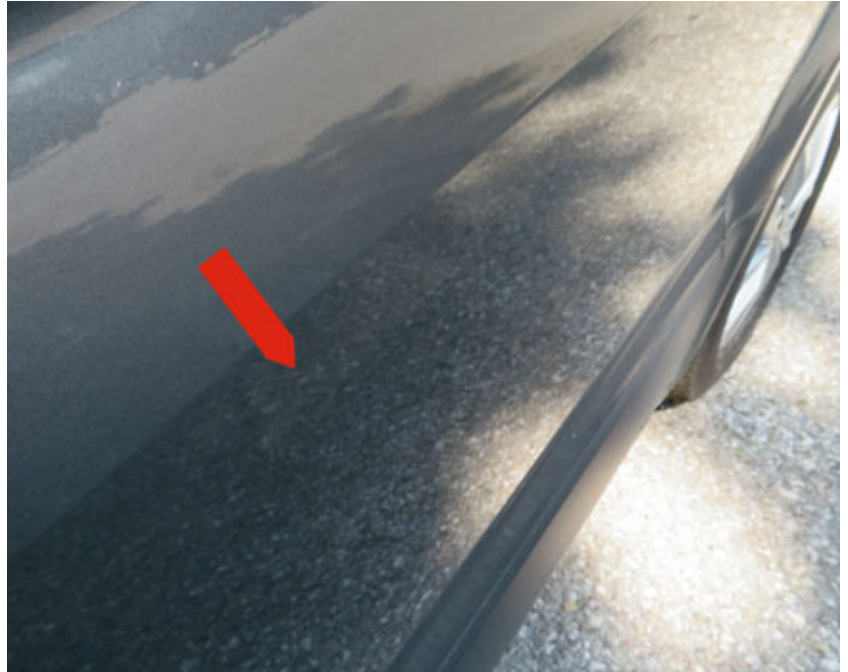
Einzelne Delle

- Es dürfen im Rahmen der üblichen Nutzung entstandene leichte Dellen und Beulen, die keine Lackinstandsetzung erfordern, vorliegen
- Als noch akzeptiert gilt eine Eindringtiefe von ca. 1 mm bei einem Durchmesser von maximal 20 mm ohne Lackbeschädigungen (bis maximal zwei Dellen oder Beulen pro Bauteil)

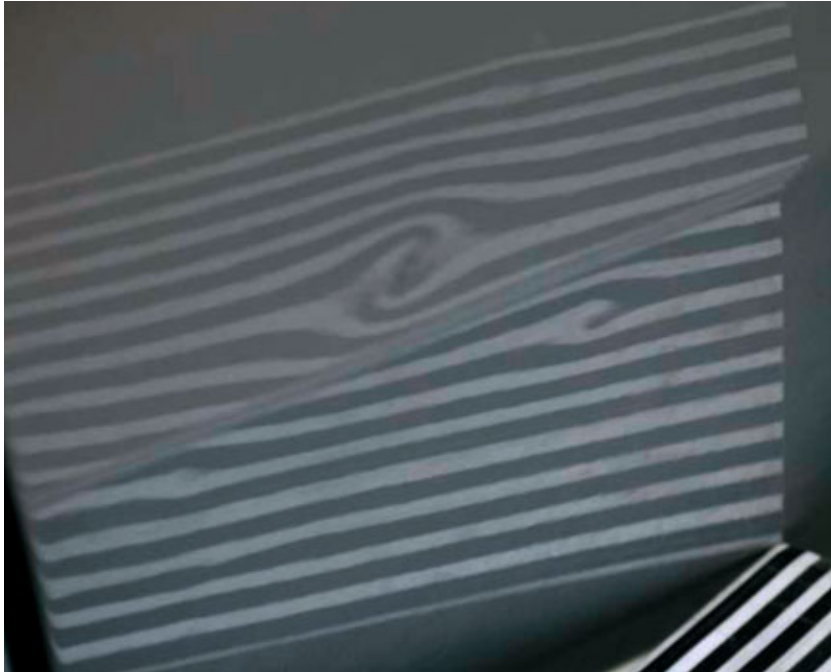
Drei Dellen an einem Karosserieteil

- Deformationen und Beschädigungen
- Beschädigungen durch Hagelschlag
- Vorausgegangene unfachmännische, nicht nach Herstellervorgaben durchgeführte Instandsetzungen unter Zuhilfenahme von Spachtel- bzw. Schwemmmaterial oder durch den Austausch von Karosserieteilen, bei denen keine für das Modell zulässigen Ersatzteile verwendet wurden
- Nicht oder nicht fachmännisch beseitigte Alt- und Unfallschäden jeglicher Art
- Mehr als zwei Dellen an einem Karosserieteil
- Nicht rückstandsfrei entfernte Beklebungen

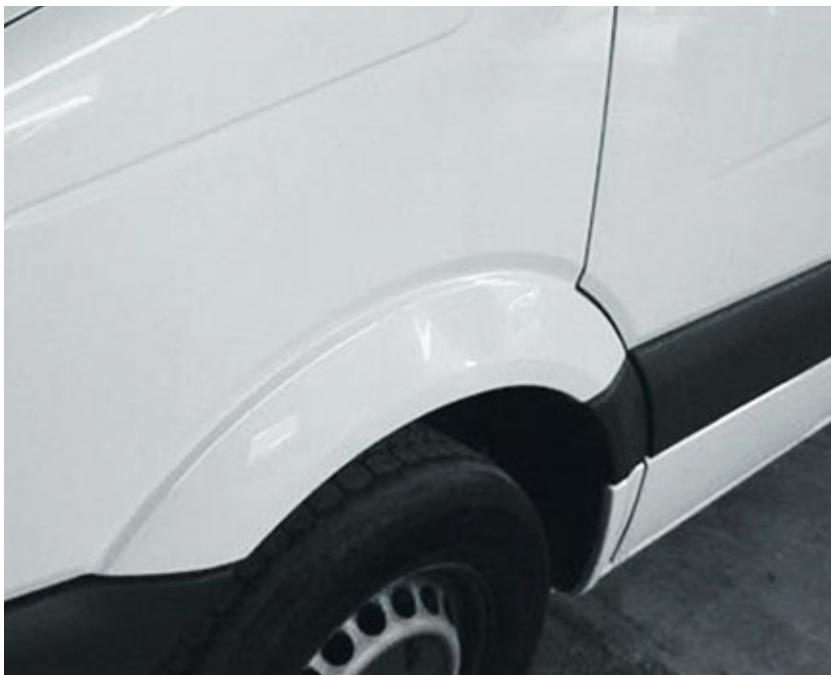
Deformation > 20 mm

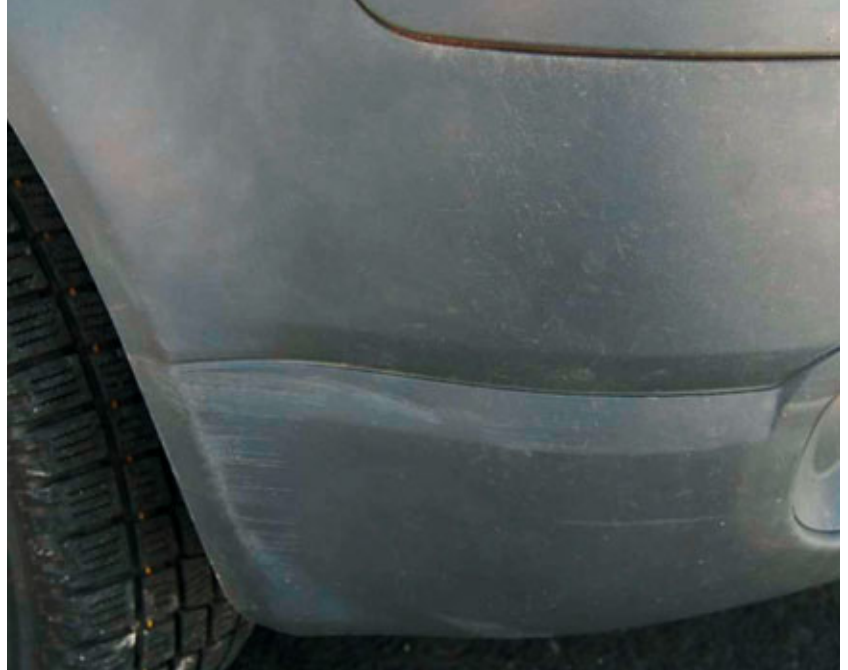
Abschürfung ohne Materialabtrag

- Leichter Gummiabrieb auf oder an unlackierten Zierleisten und Stoßfängern, der keine sichtbaren und bleibenden Verformungen zur Folge hat
- Leichter Lackabrieb oder Kratzer (meist im Rundungsbereich), jedoch nicht bis auf den Grundstoffbereich eindringend und weniger als 20 mm (100 mm bei Ladekante) Länge
- Leichter Materialantrag (z. B. Lack eines anderen Fahrzeugs), der durch Polierarbeiten beseitigt werden kann
- Leichte Dellen, Kratzer und/oder leichter Abrieb an Ladekanten und/oder Trittbrettern, wie sie durch gewissenhafte, bestimmungsgemäße Be- und Entladetätigkeiten entstehen

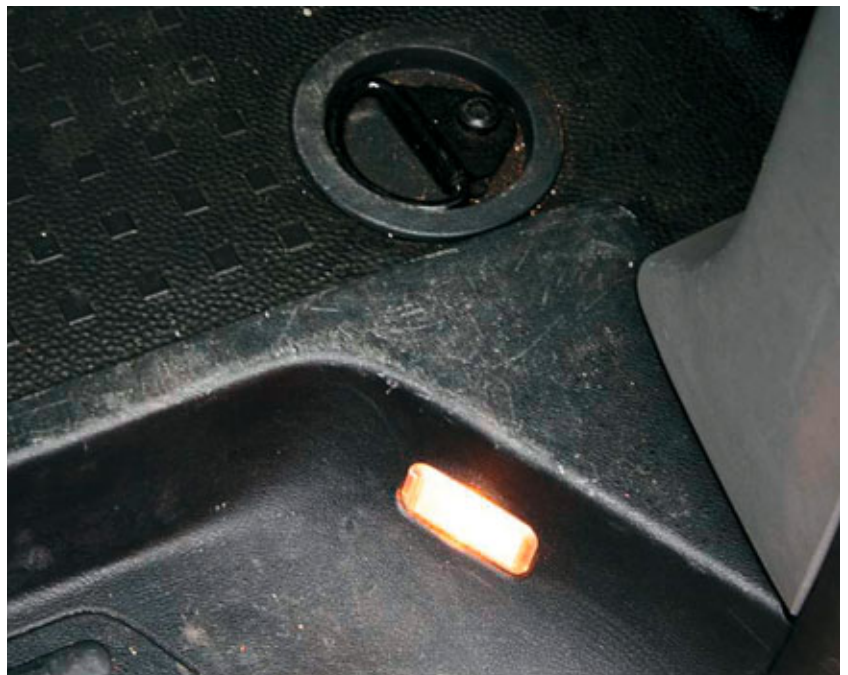
Kratzer an Ladekante

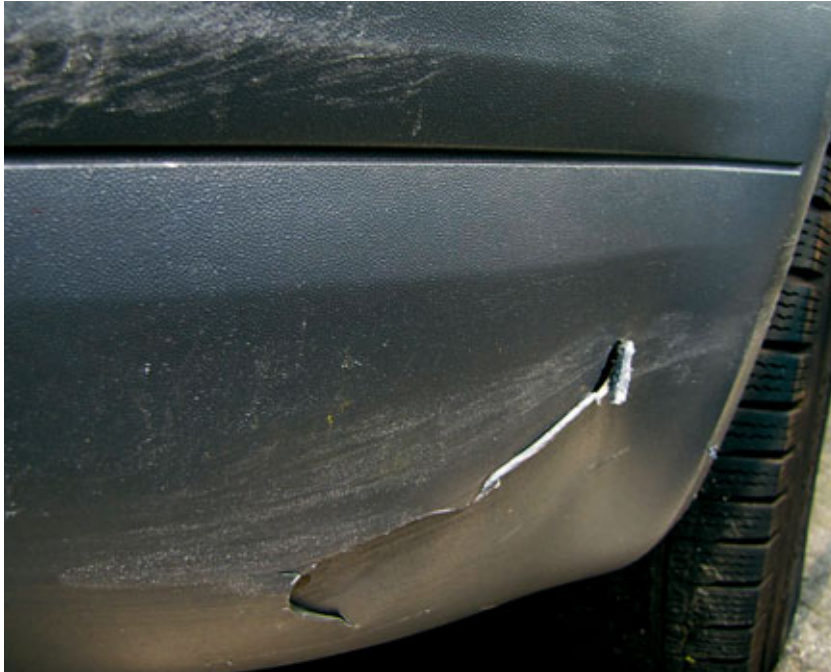
Beschädigungen und Brüche

- Schäden, die ein Ersetzen, eine Instandsetzung oder ein Lackieren erfordern wie z.B. Risse, Schrammen, Lackabplatzungen, Druckstellen, Stauchungen und Deformationen sowie nicht sach- und fachgerechte Instandsetzungen
- Beschädigungen an den integrierten Abstandssensoren oder an ihrem Einbaubereich
- Fehlende Anbauteile
- Lackbeschädigungen, die bis auf die Grundierung eindringen
- Kratzer > 20 mm (> 100 mm bei Ladekante) Länge
- Materialabtragungen > 1 mm Tiefe

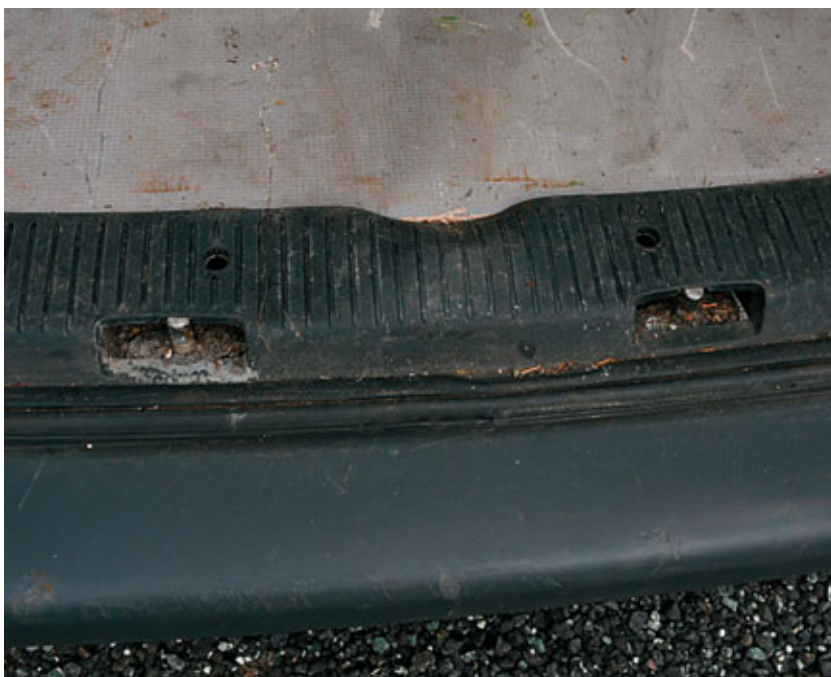
Beschädigung Ladekante

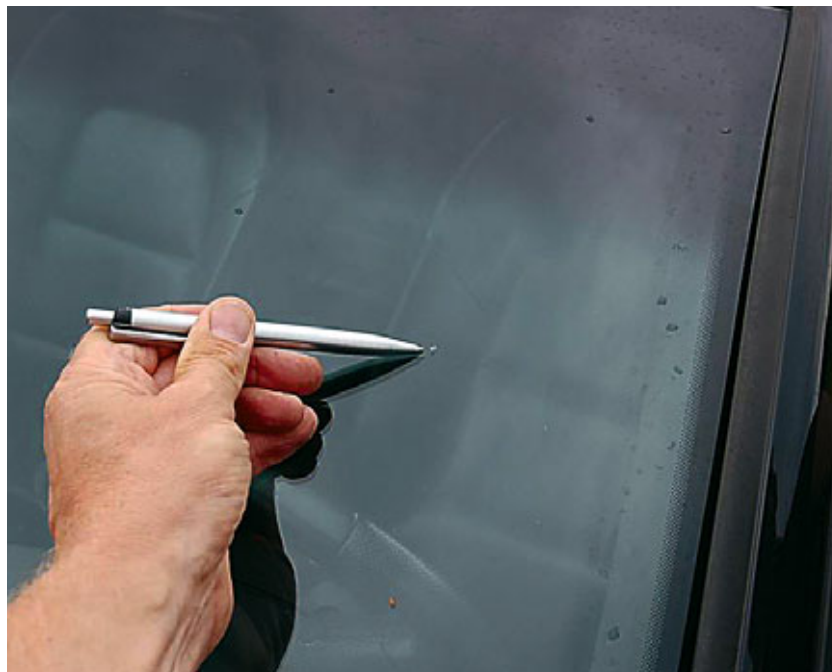
Steinschlag < 2 mm

- Bis zu zehn leichte oberflächliche Kratzer auf der Frontscheibe, die die Fahrersicht nicht behindern und nicht länger als 10 mm sind, sowie Steinschläge ohne Rissbildung
- Kleine Steinschläge bis 2 mm, die sich nicht im Sichtfeld des Fahrers befinden
- Leichte Kratzer an Seiten- und Heckscheibe, die nicht länger als 100 mm sind
- Sonstige Schäden, die nicht die Betriebs- oder Verkehrssicherheit beeinflussen

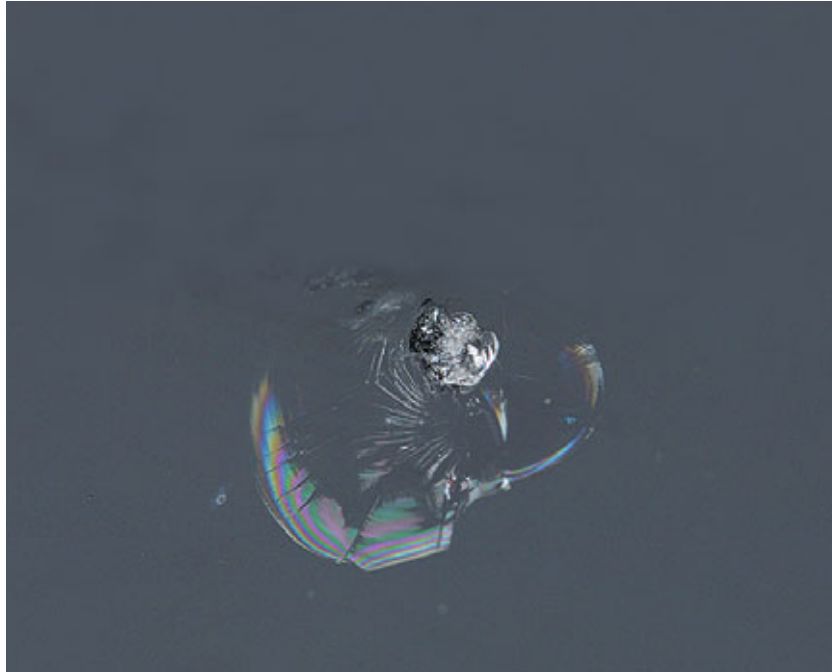
Steinschlag > 2 mm

- Schäden an der Frontscheibe und Beleuchtungsanlage (z. B. Risse, Sprünge, Erblindungen oder Steinschläge mit Rissbildung)
- Kratzer oder Steinschläge an der gesamten Verglasung, die durch Reparaturmaßnahmen nicht zu beseitigen sind (z.B. 100 mm vorm Randbereich der Scheibe und/oder im Sichtfeld des Fahrers)
- Glasbruch von Spiegeln und/oder Trennwandscheiben
- Schäden, die die Verkehrssicherheit beeinträchtigen

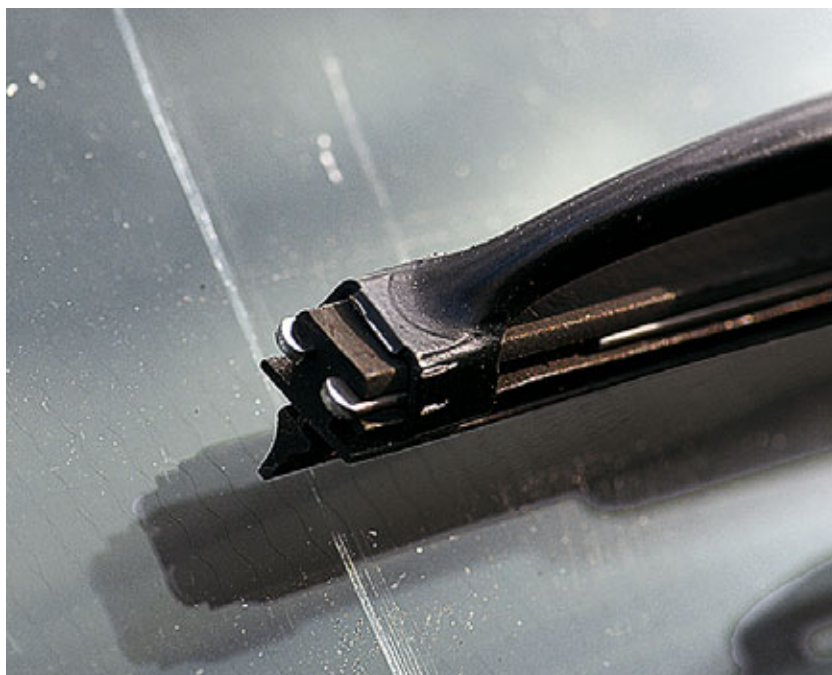
Kratzer > 10 mm

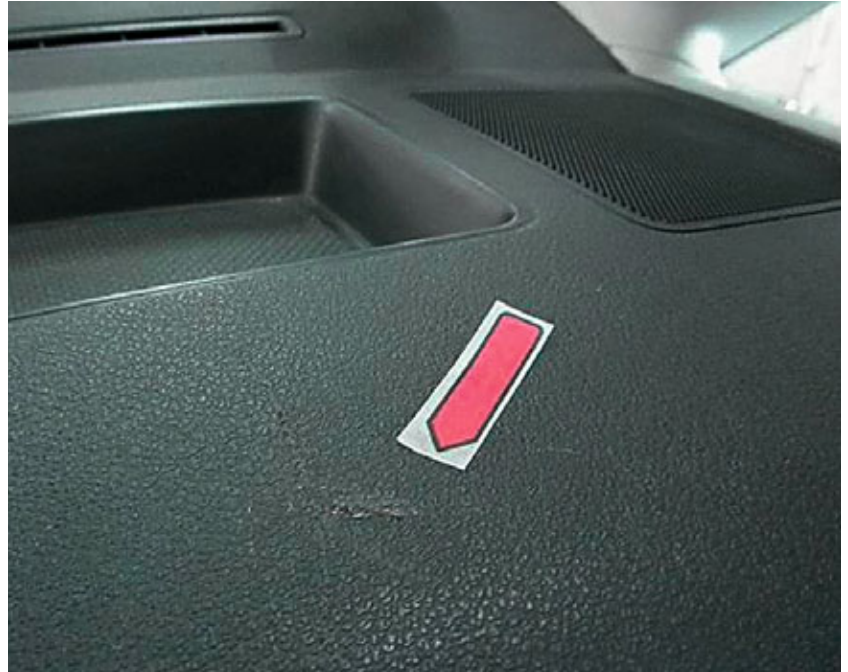
Leichter Kratzer am Armaturenbrett

- Nutzungsbedingter Abrieb und/oder Kratzer durch gewissenhaften, bestimmungsgemäßen Gebrauch (z. B. an Bodenbelägen)
- Farbverblassungen der Polster und Innenverkleidungen, leichte Abnutzung der Polster an den Kontaktstellen sowie leichte Verschmutzungen, die durch normale Reinigung zu entfernen sind
- Leichte Kratzer und/oder Abschürfungen < 20 mm

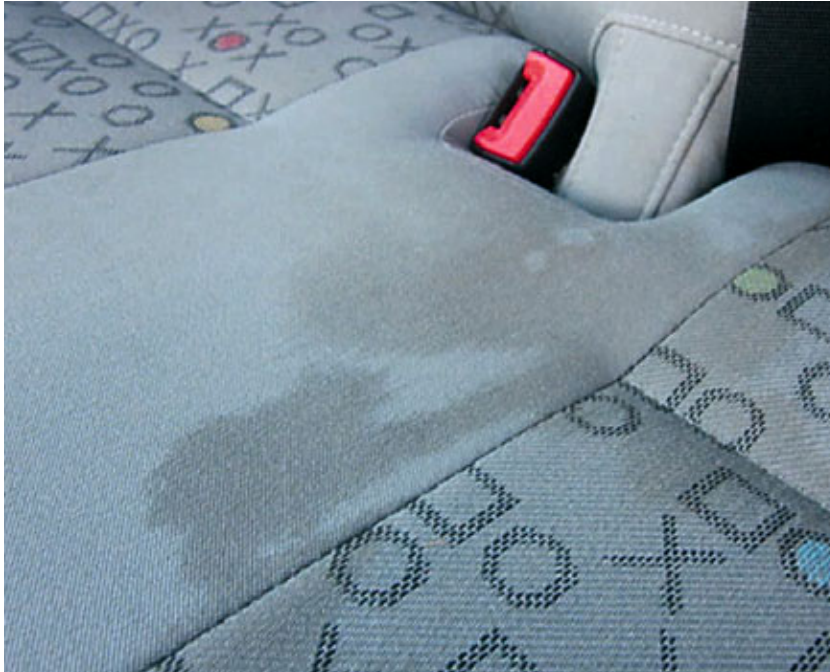
Starke Verschmutzung der Polsterung

- Verschmutzungen der Polster und Innenverkleidungen, die eine professionelle Aufarbeitung erfordern
- Keine Grundreinigung, Müll und/oder starke Verschmutzungen

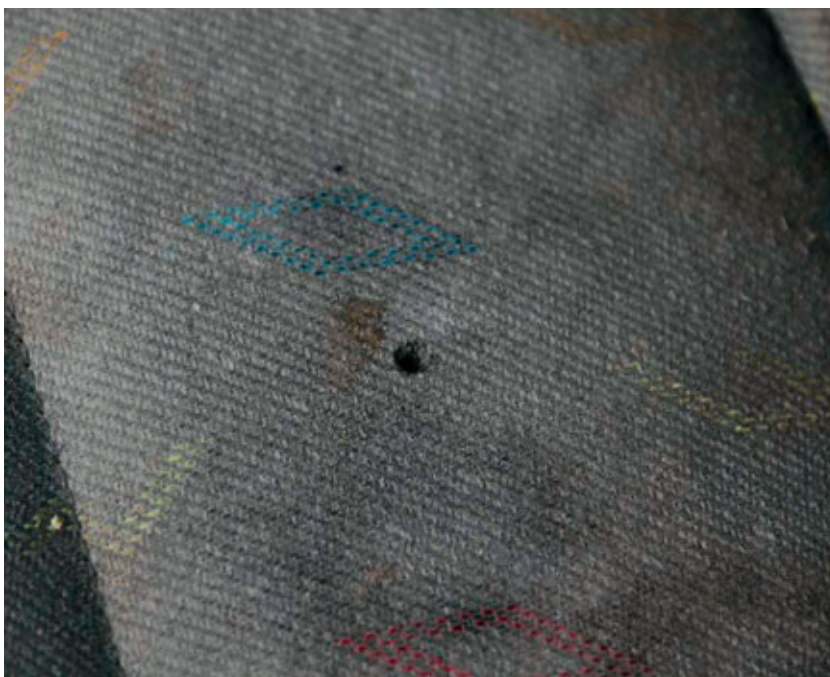
Brandloch im Sitzbezug

- Brandlöcher in Sitzen oder Innenverkleidungen
- Alle Beschädigungen, deren Beseitigung nur durch eine Reparatur durchzuführen ist
- Fehlende Innenraumverkleidungen, Kopfstützen und Sitze

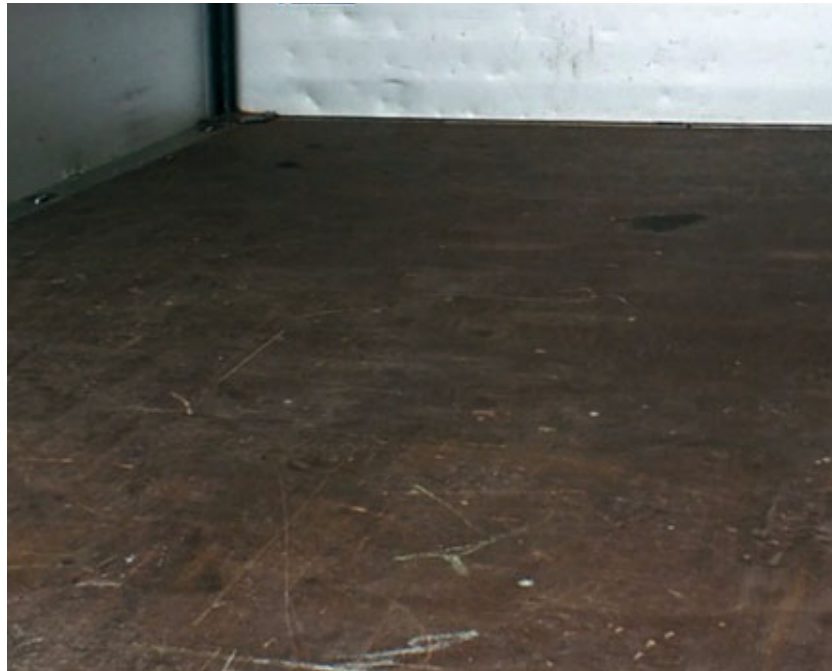
Nutzungsbedingte Kratzer Laderaumboden

- Nutzungsbedingter Abrieb und/oder Kratzer durch gewissenhaften, bestimmungsgemäßen Gebrauch (z. B. an Bodenbelägen)
- Schrammen, Kratzer und/oder leichte Verformungen ohne Beeinträchtigung der Funktion
- Leichte Dellen oder Beulen in Laderaumwänden und/oder Trennwänden mit einem Durchmesser von maximal 40 mm
- Funktionsfähigkeit von Fenstern, Türen, Einbauten o. Ä. gewährleistet
- Keine Fehlteile (z. B. Laderaumverkleidungen)
- Durch bestimmungsgemäßen Transport vorliegende leichte Geruchsentwicklung
- Ein-, Auf- und Umbauten müssen gemäß MAN Aufbaurichtlinien für MAN TGE durchgeführt werden

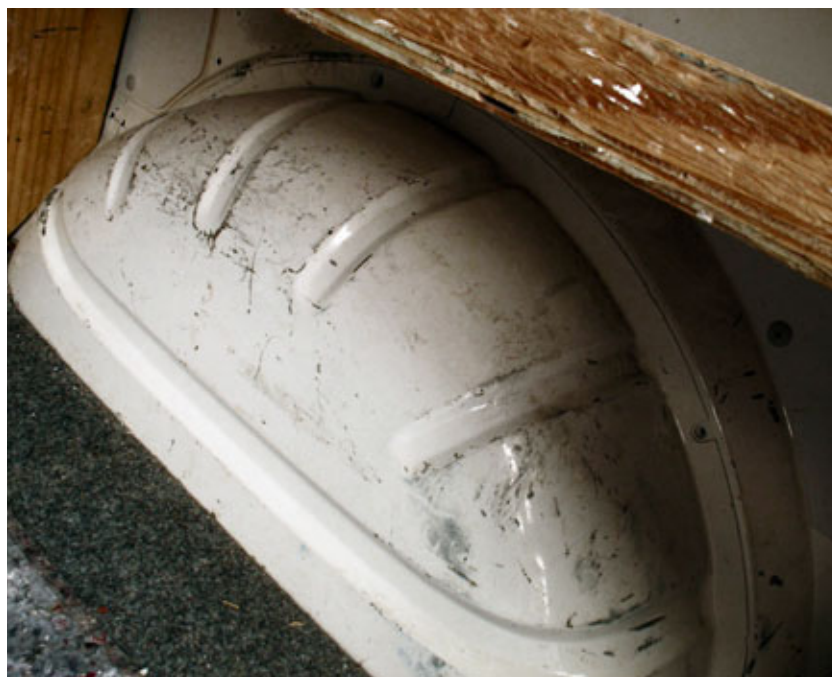
Nutzungsbedingter Abrieb und Kratzer

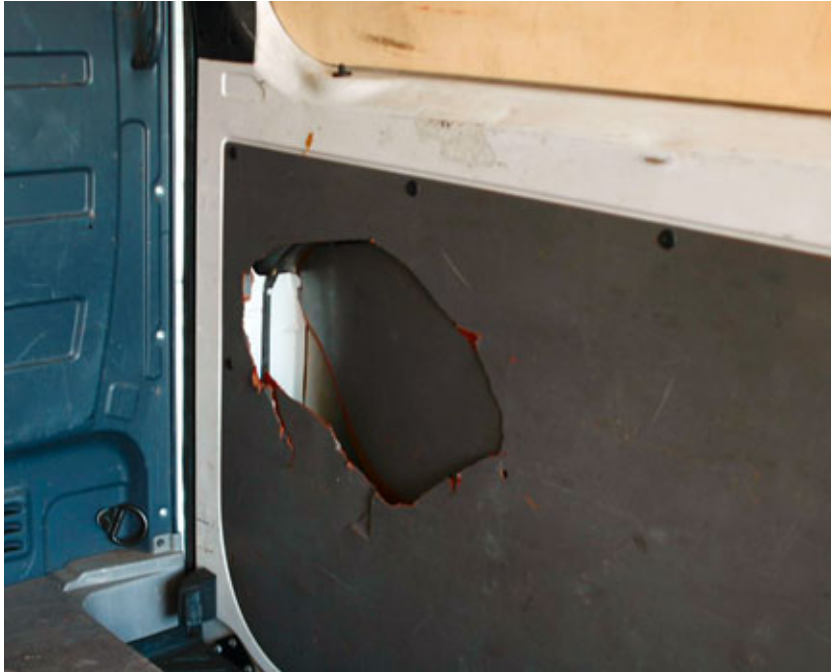
Bruch der Verkleidung

- Nicht mehr in den Ursprungszustand zurückzusetzende Veränderungen (z. B. Bohrlöcher an Karosserieteilen, die nicht verschlossen sind)
- Nicht entfernte Zusatzausstattungen, die nicht Teil des Vertragsumfanges sind
- Bohrlöcher, die nicht versiegelt worden sind (z. B. durch Demontage von Sortiersystemen)
- Beschädigte Planen sowie deren Funktions- teile, starke Kratzer bis auf das Gewebe
- Brüche, Löcher, Risse, starke Abschürfungen
- Verformung an tragenden Bauteilen (z. B. an Radkasten auf einer Fläche von mehr als 100 cm<sup>2</sup>)
- Verformungen aufgrund von unsachge- mäßigen Transport-, Be- und Entladetätig- keiten (z. B. keine Ladungssicherung durchgeführt)
- Flecken und/oder Materialien (z. B. Farbe, Beton)
- Rostbildung

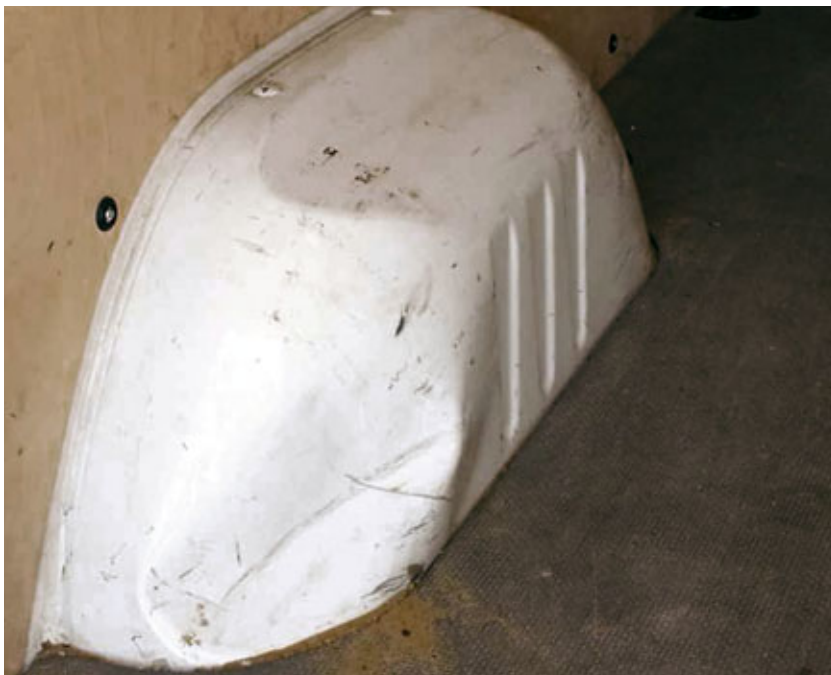
Deformation > 100 cm<sup>2</sup> am Radkasten

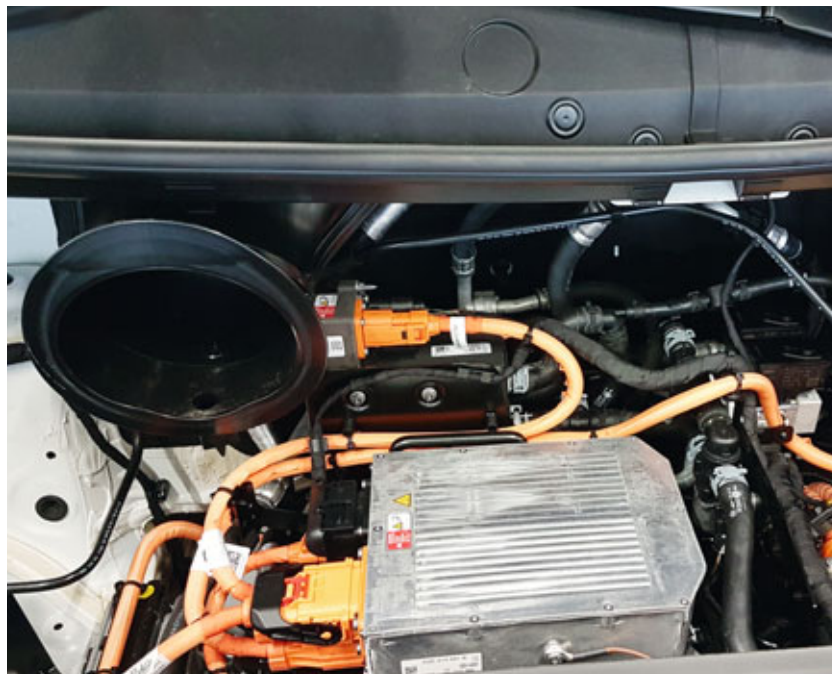
Normale Verschmutzungen

- Normale laufleistungsbedingte Verschmutzungen/Gebrauchsspuren

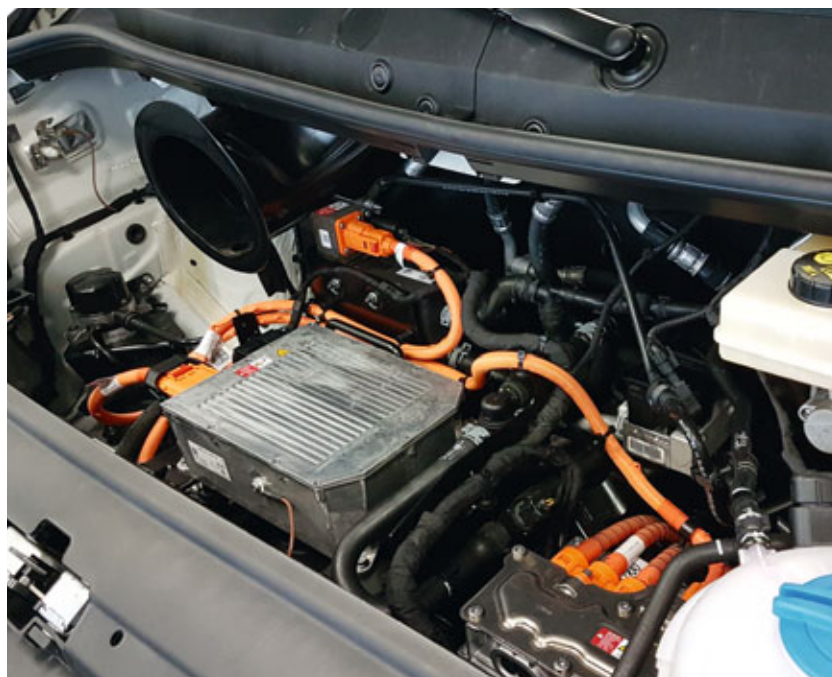
Normale Gebrauchsspuren

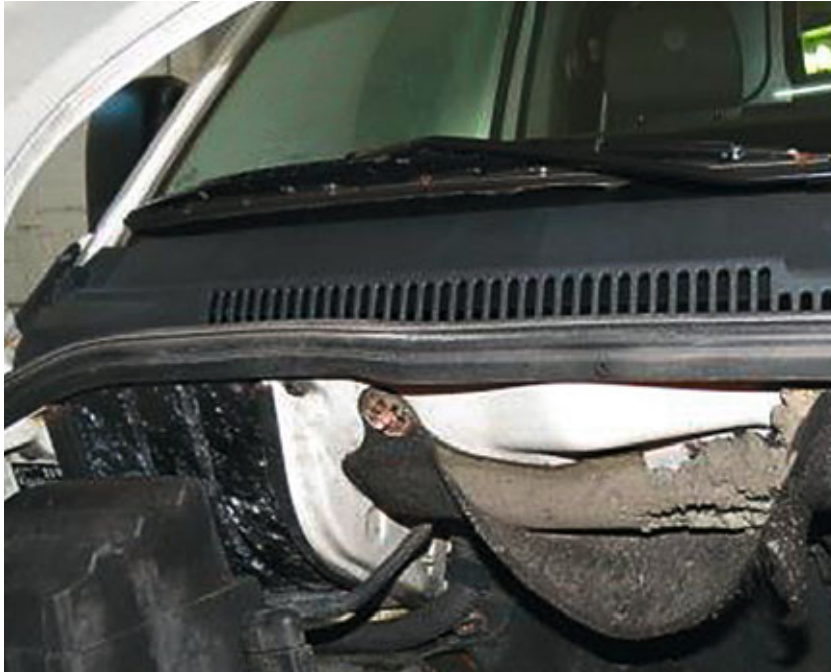
Dämmmatte, beschädigt

- Fehlende oder beschädigte Abdeckungen (z.B. Motor- oder Batterieabdeckung)
- Beschädigte Dämmmatte
- Beschädigung an Fahrzeugteilen durch Nagetiere

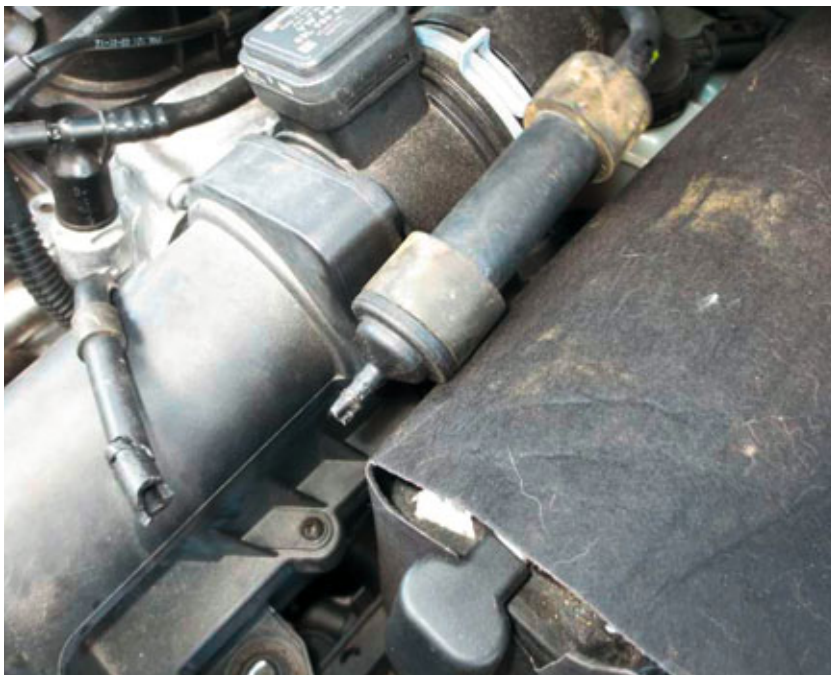
Beschädigung durch Nagetiere

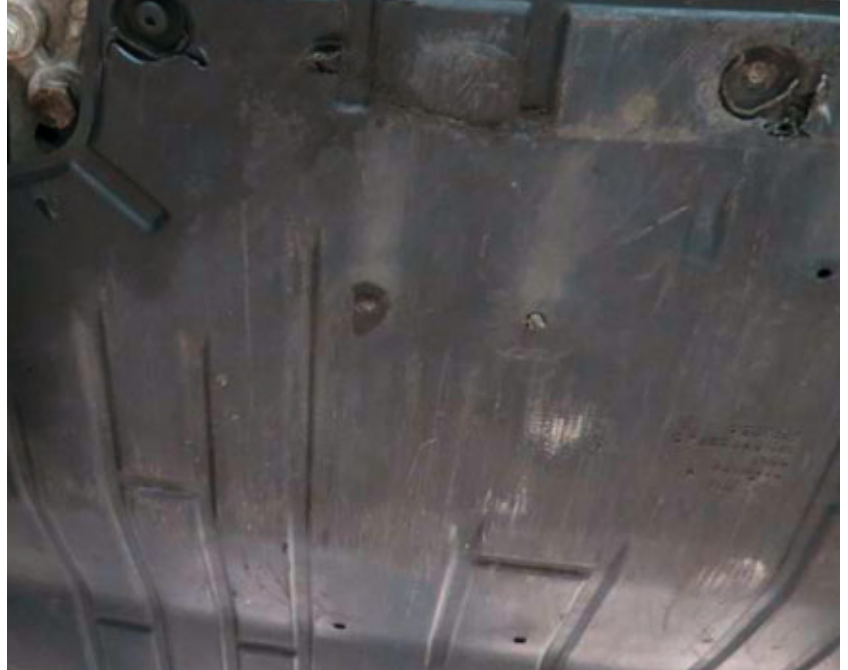
Leichte Kratzer an der Unterbodenverkleidung

- Leichte Kratzer und/oder Abschürfungen an der Unterbodenverkleidung
- Normale Gebrauchsspuren (z. B. leichte Verschmutzungen und Ablagerungen, Flugrost z. B. am Querlenker)

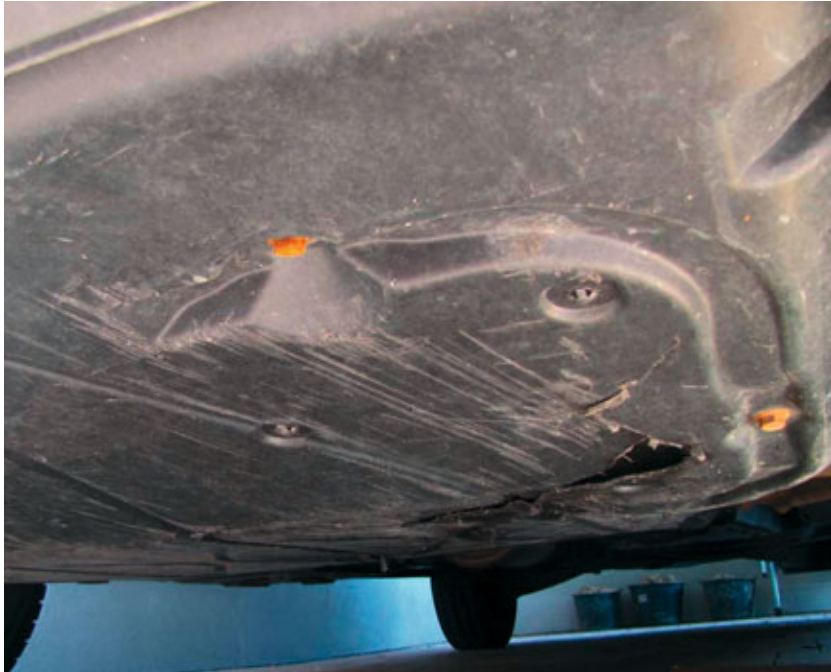
Beschädigung der Unterbodenverkleidung

- Brüche, starke Kratzer, Deformationen, fehlende oder lose Teile der Unterbodenverkleidung
- Beschädigte Schweller
- Sehr starke Verschmutzungen und Ablagerungen
- Roststellen

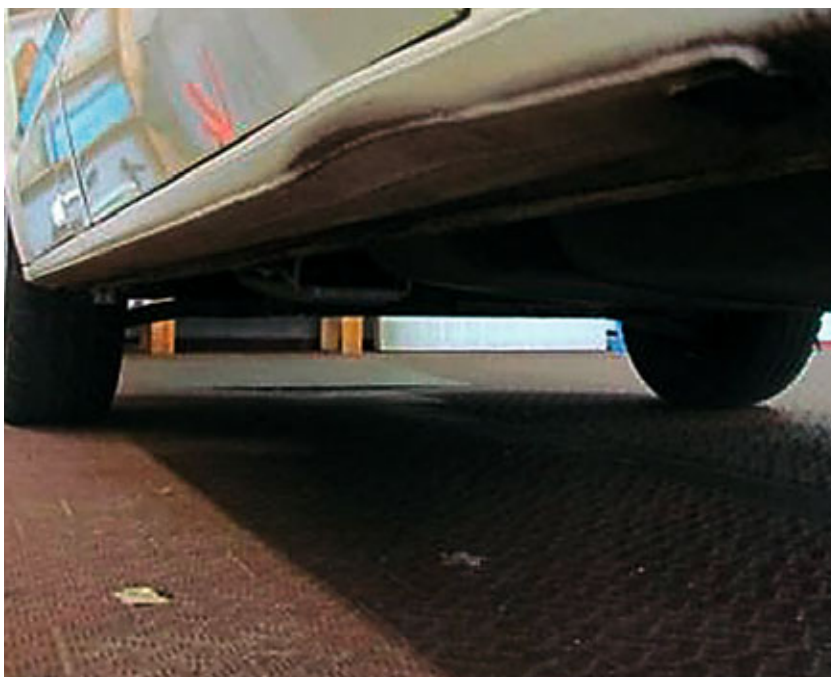
Schweller, eingedrückt

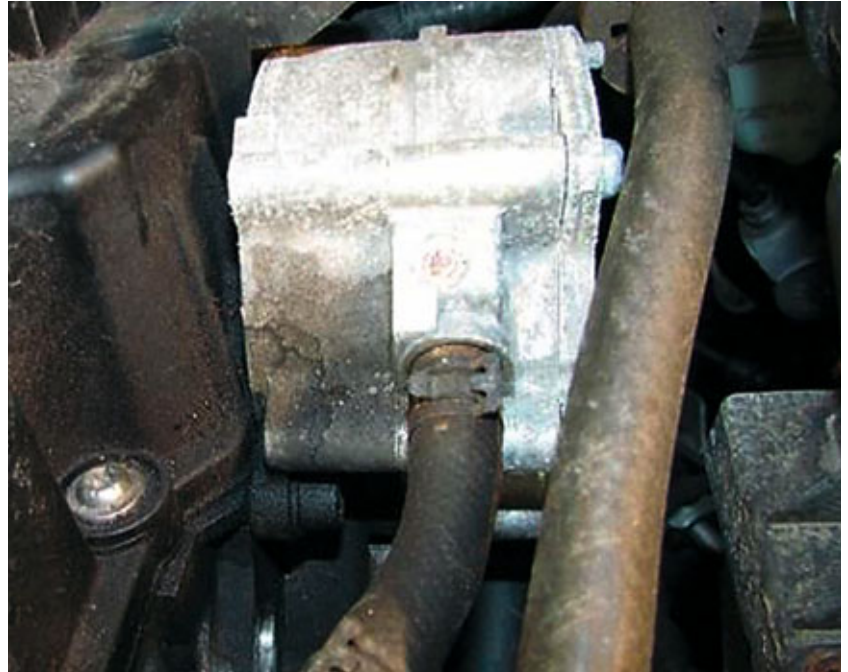
Ölfechtigkeiten

- Normaler Verschleiß ohne Beeinträchtigung zusätzlicher Funktionen (Mängel, die bei der HU akzeptiert werden)
- Leichte Ölfechtigkeiten (z.B. an der Hydraulikanlage)
