# LEITFADEN FÜR DIE FAHRZEUGRÜCKGABE MAN eTGE.

Rückkaufvereinbarungen und Leasing.

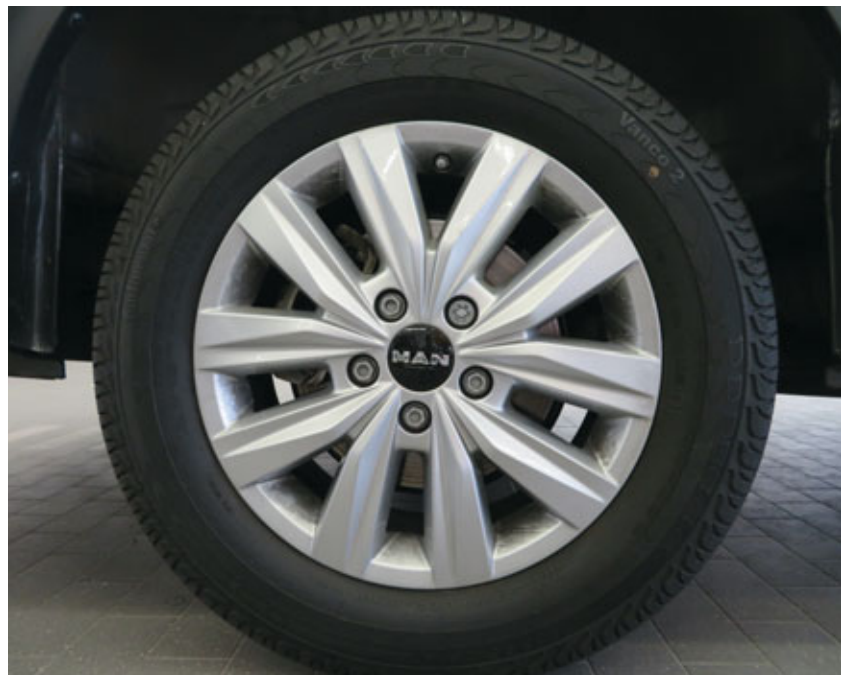
Nicht verschlissene Bremsscheibe

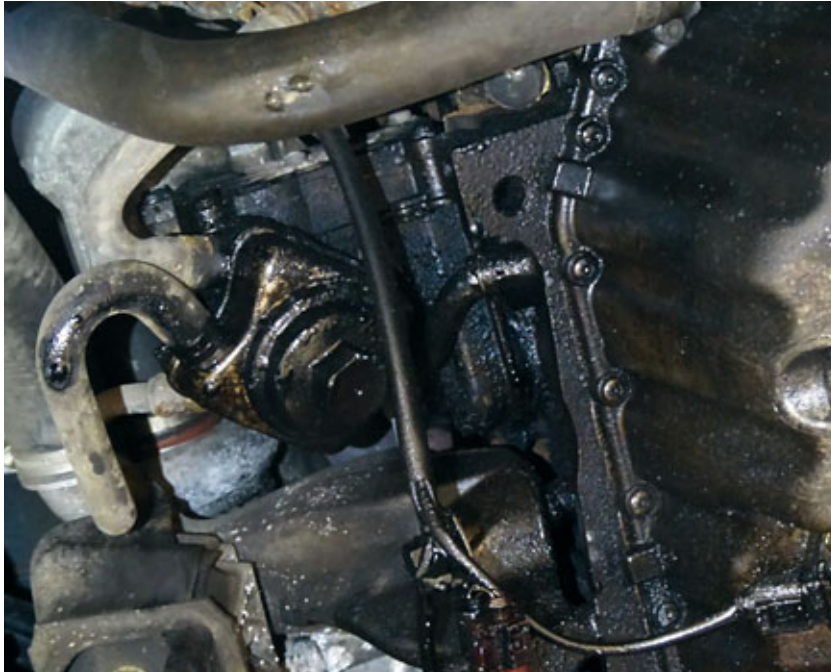
Ölundichtigkeiten

- Tropfenbildung und/oder Flüssigkeitsverlust (z. B. am Getriebe)
- Defekte Fahrwerksteile (z. B. gebrochene Federn)
- Ungewöhnliche Geräusche im Bereich von Motor, Getriebe, Fahrwerk
- Defekte oder Schäden an Motor oder Fahrwerk
- Übermäßiger Verschleiß an der Bremsanlage (z. B. Verschleißmaß des Herstellers unterschritten, Riefenbildung > 0,3 mm Tiefe, Rissbildung der Bremsscheibe)
- Nachträgliche Um- und Ausbauten (z. B. Sportfahrwerke, Chiptuning)
- Unsachgemäße Reparaturen oder Einbauten

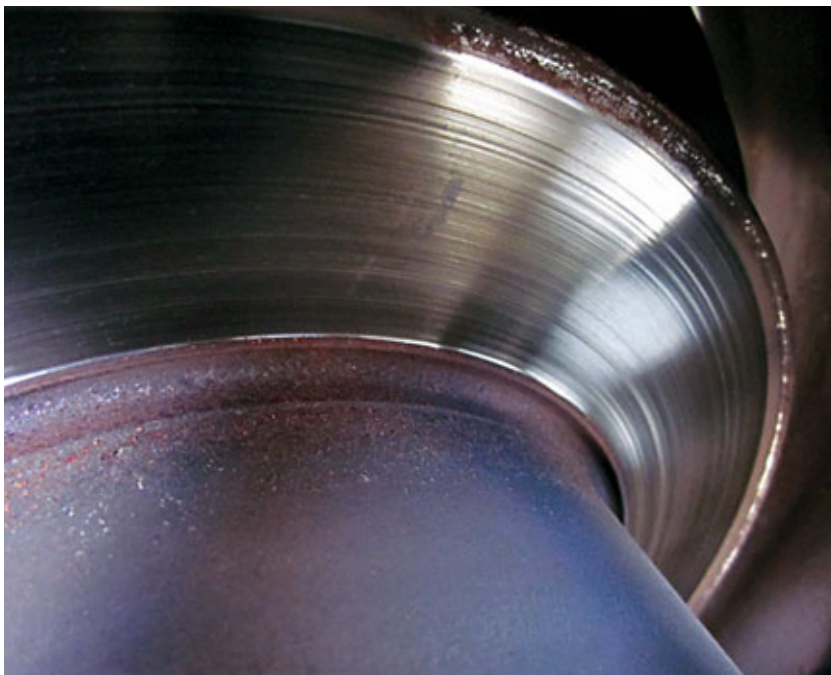
Verschlossene Bremsscheibe

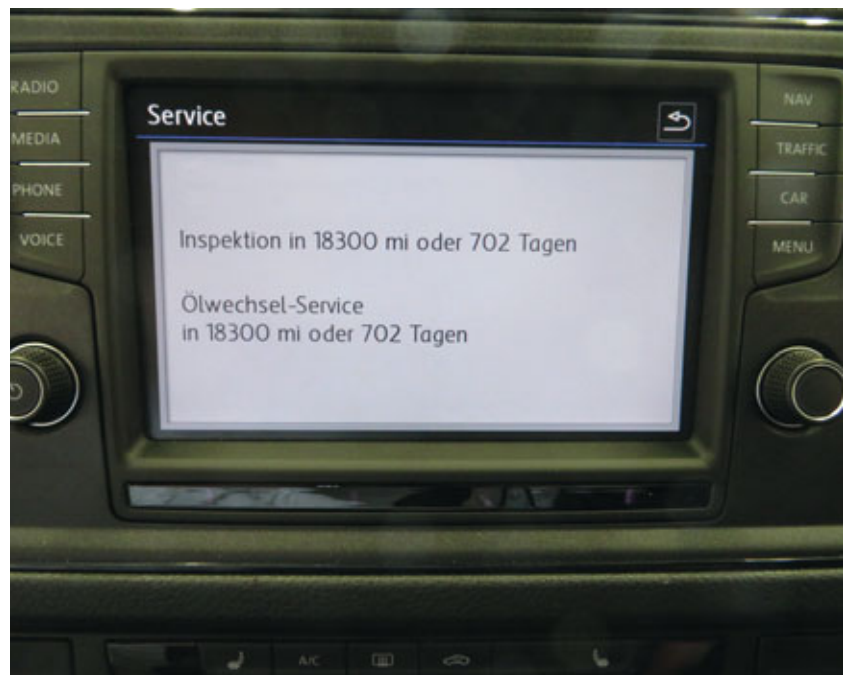
Service fällig > 1.000 km

- Durchgeführte Wartungen (Inspektionen) gemäß Serviceheft/Inspektionsvorgaben des Herstellers in einem vom Hersteller anerkannten Betrieb
- Inspektion im Rückgabemonat nicht fällig und Inspektion erst nach > 1.000 km fällig
- Fällige HU Abnahme und gesetzliche Untersuchungen mit einer Gültigkeit von mindestens sechs Monaten ab Rückgabebetrag
- Verschleiß ohne Beeinträchtigung der Verkehrs- und Betriebssicherheit
- Vollständiger und lückenloser Nachweis der Wartungs- und Servicearbeiten
- Durchgeführte Wartungen und Prüfungen an Ein-, Auf- und/oder Umbauten

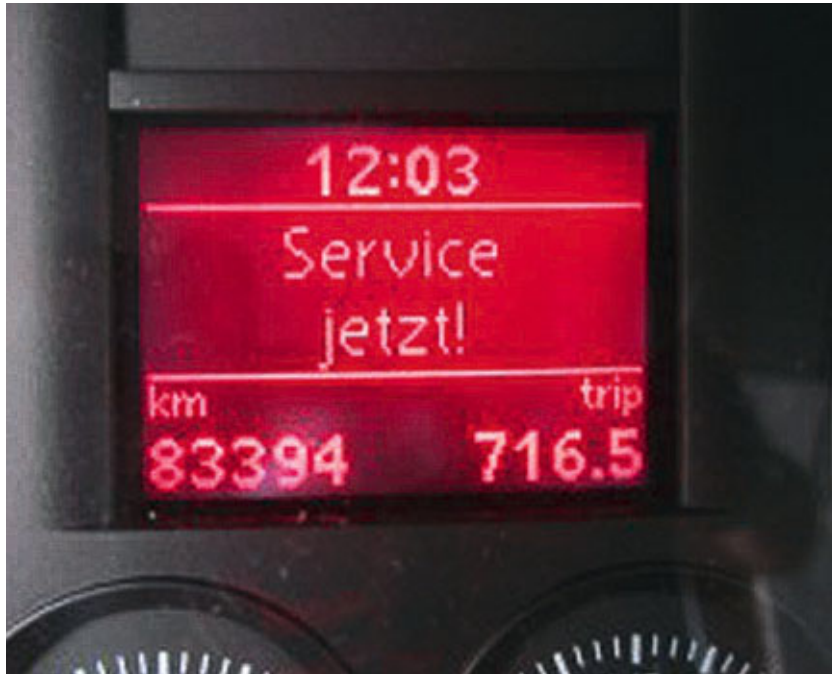
Service fällig < 1.000 km

- Fälliger Ölservice sowie fällige Wartungen (Inspektionen) lt. Serviceheft oder Wartungsintervallanzeige\*\*
- Inspektion im Rückgabemonat fällig oder Inspektion nach Kilometerintervall < 1.000 km fällig
- Überschreitung der Fälligkeit\* von HU und gesetzlichen Untersuchungen zum Rückgabetermin
- Beeinträchtigung der Funktionstüchtigkeit von Ausstattungsmerkmalen (z. B. Funktion der Klimaanlage)
- Verschleiß und/oder Beschädigungen, die bei der HU als Mangel gelten
- Fehlermeldungen der Bordelektronik
- Überschreitung der Fälligkeit von notwendigen Wartungen und Prüfungen an Ein-, Auf- und/oder Umbauten

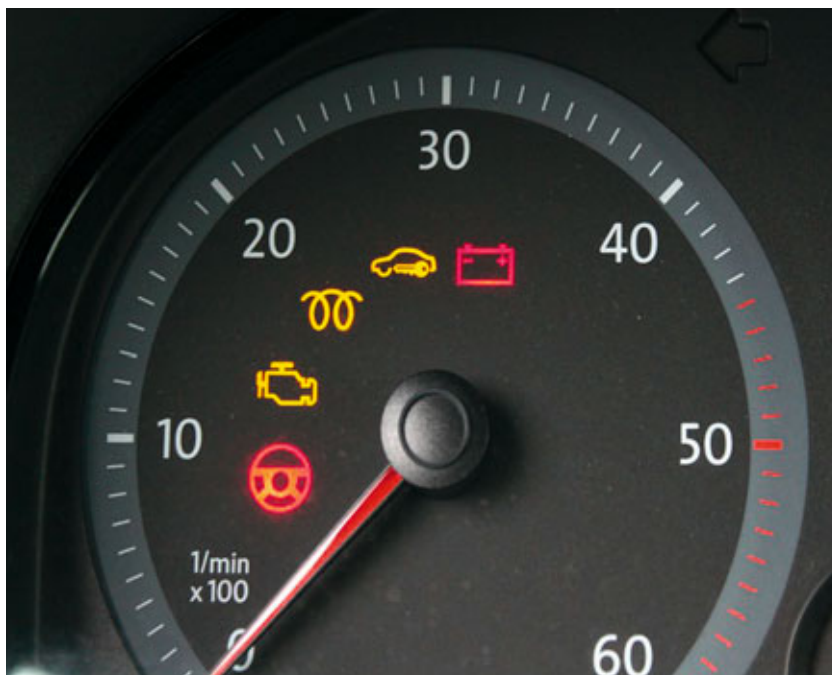
Fehlermeldung Bordelektronik
